東北町管内の通学路要対策箇所一覧表

令和3年12月更新

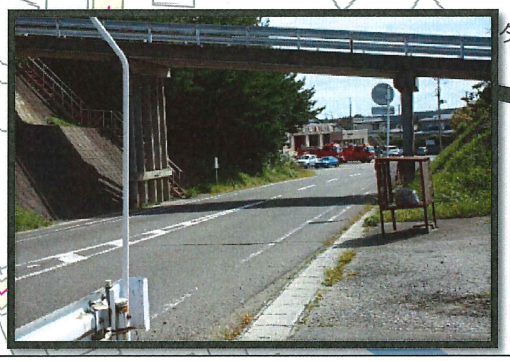
東北地区⑱県道八戸・野辺地線

【通学路の状況・危険の内容】

・通学路であり、交通量が多いにも関わらず、歩道の整備がされていない。

・ブロック塀が死角になる場所があり危険。

【対策内容】

・通学指導などで対応。

・歩道の整備進行中。

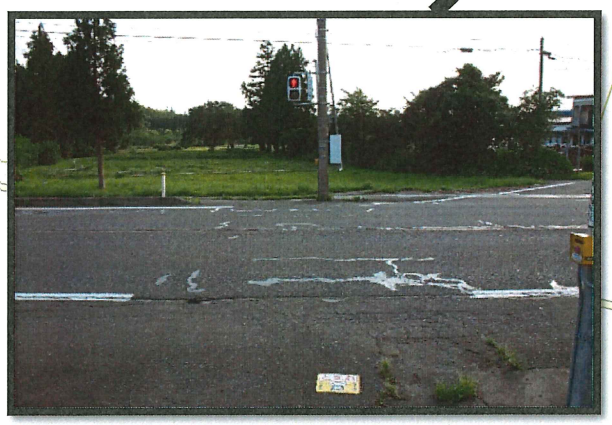
【通学路の状況・危険の内容】

・交通量が多いが、歩道が無い場所があり危険。

・冬場は積雪が多く歩道が無くなるため危険。

【対策内容】

・通学指導などで対応。

・冬季間について歩行部の確保をする。

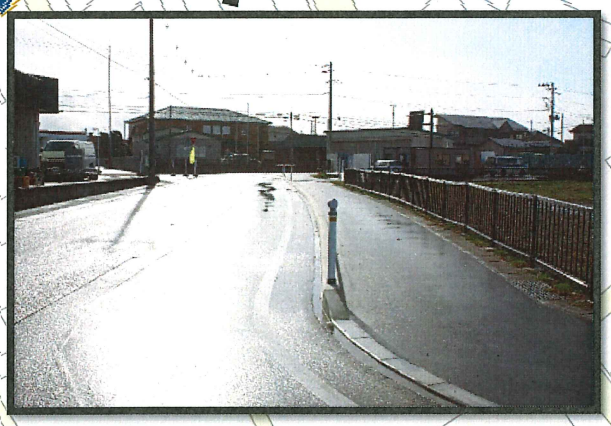
東北地区⑫町道外蛯沢４号線

【通学路の状況・危険の内容】
・歩道が無く危険。
【対策内容】
・歩道整備済。（Ｒ２）
